UPI FLORIDA – USUARIOS DORMITORIO No 4

INSTITUTO PARA LA PROTECCION DE LA NIÑEZ Y LA JUVENTUD

Asunto: Respuesta a petición recibida bajo el radicado No. 2024ER1686 de 28/05/2024

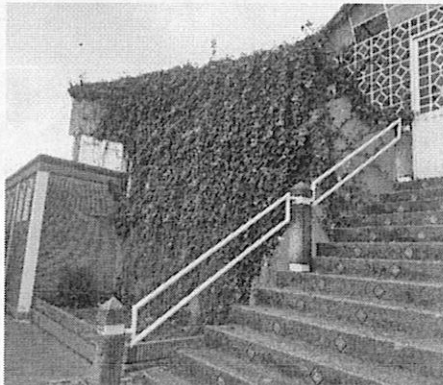
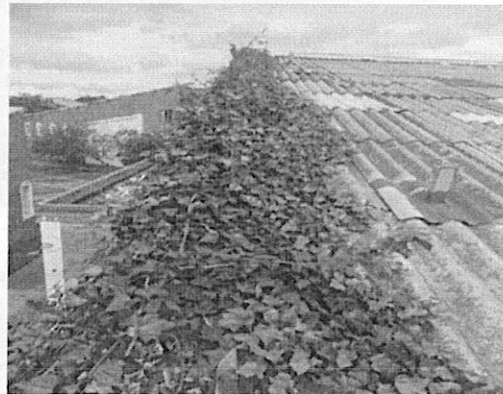
- Se realizó visita técnica a las instalaciones de la UPI (dormitorio N°4) en el mes de mayo de 2024, en la cual se identificaron algunas filtraciones de agua lluvia proveniente de la cubierta, así como las posibles causas que los ocasionan., por lo que se procedió a implementar las acciones correctivas

- Se evidencio que en los costados y muros laterales de la construcción se encontraba adherida una planta o vegetación que en su desarrollo llegó hasta el borde de la cubierta y avanzo hasta provocar desplazamiento de tejas y con esto espacios por los cuales se pudieron generar las infiltraciones por lo que se procedió a su poda y reacomodamiento de tejas.

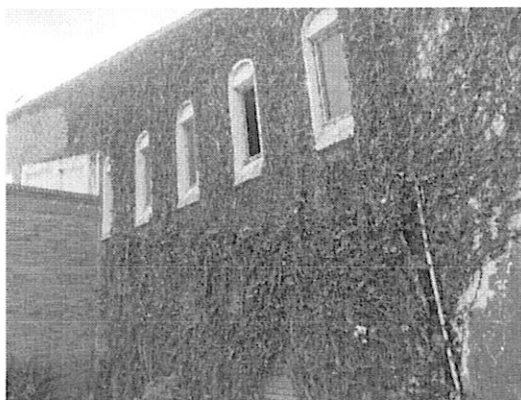
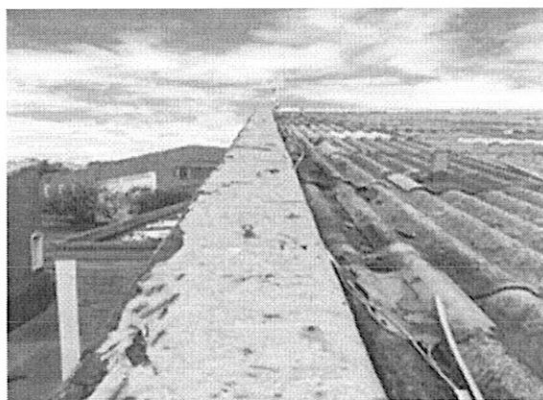
Actualmente se continúa con las actividades de tipo correctivo en el espacio señalado como se aprecia en el siguiente registro fotográfico:
